# Problemas e alternativas para gerenciamento de redes antigas

Liane M R Tarouco
Leandro M Bertholdo
Cesar Loureiro
Lucas Arbiza
UFRGS

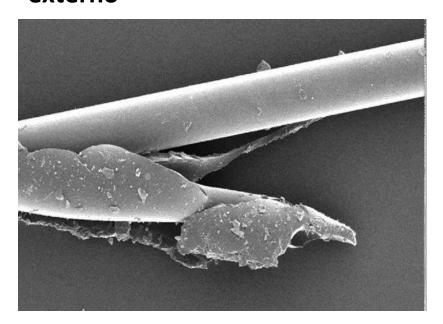
Ressecamento do revestimento externo

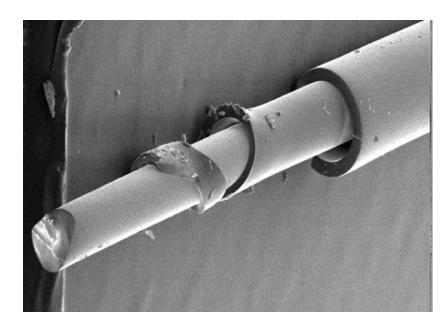
Soltura do Revestimento

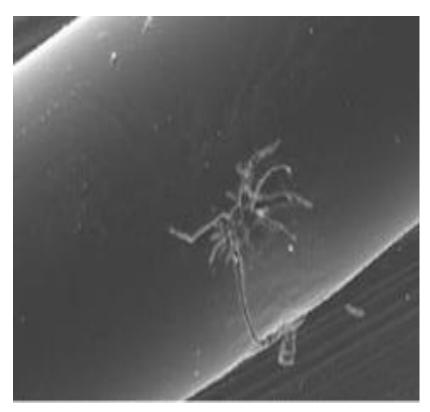
**Rachaduras**

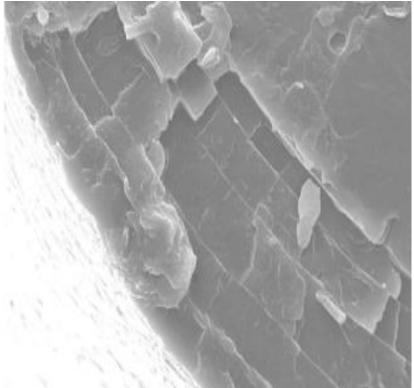
### Descamação na parte mais externa

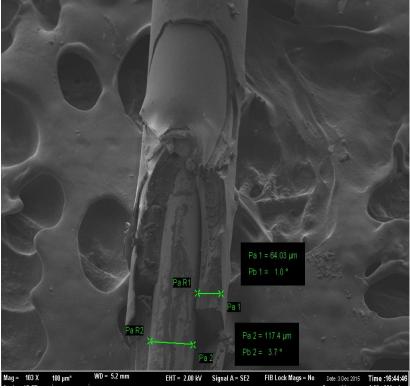
### Fibra de 1996

- Após 20 anos o cabo tem danos mínimos
- Sem grandes alterações na atenuação da fibra
- Sem maiores problemas de tração registrados no manuseio
- Gel de proteção bastante ressecado mas ainda viscoso (fibra geleada)

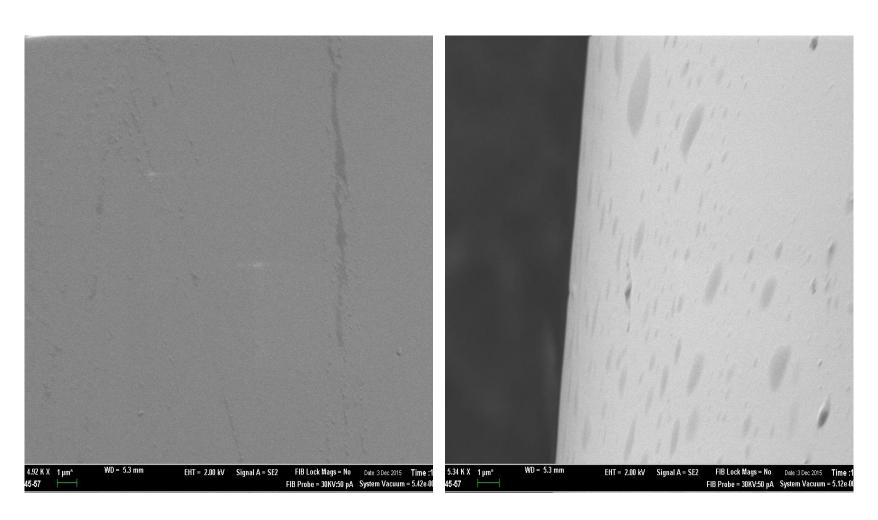
# Análise de superfície da fibra de 1996 (sombra) – bolhas de 1 micra

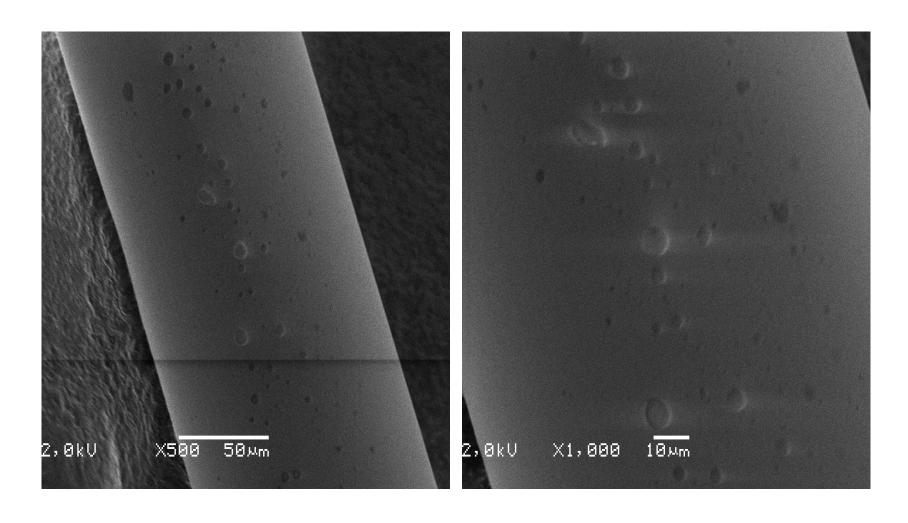
# Análise de superfície da fibra de 1996 (sol) – bolhas de 10 micra

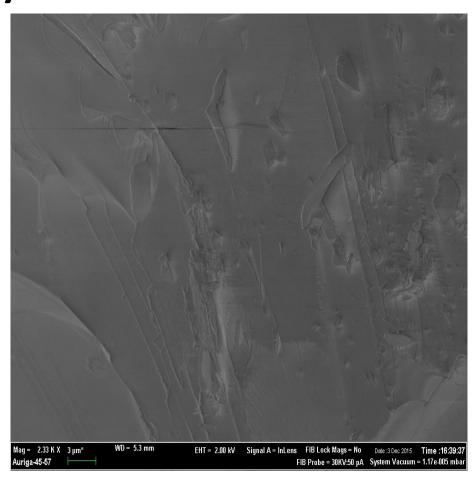
# Corte da fibra de 1996 – 3 micra – próximo ao nucleo (somente restos de material)

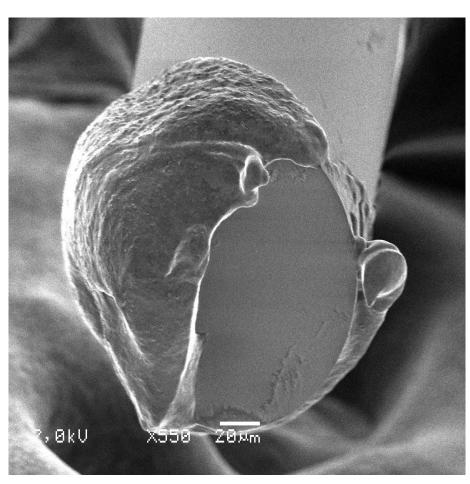
# Fibra de 1996 – clivado – 20 micra – amostra ficou com resíduo de carbono do suporte
