# Problemas e alternativas para gerenciamento de redes antigas

Liane M R Tarouco
Leandro M Bertholdo
Cesar Loureiro
Lucas Arbiza
UFRGS

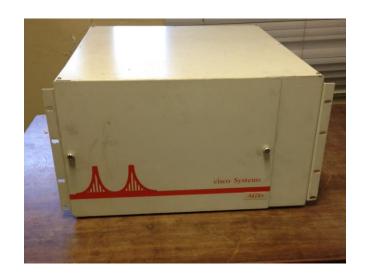
### Caso 1 – Roteador TCHEPOA

- •CISCO AGS+
- •Instalação 12 de março de 1993
  - Alto MTBF
- Defenestrado após 2000
  - •Limitações de velocidade dos interfaces
  - Incapacidade de tratar elevado número de rotas BGP

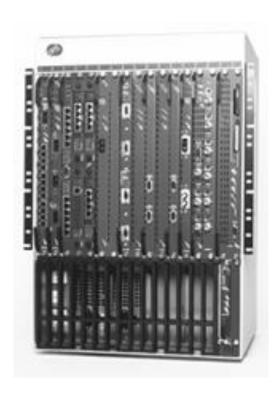
### Caso 2 – Rede METROPOA

- Switch ATM IBM 8260
- •Instalado em 1998
  - •MTBF muito alto (maior do que um ano)
- •Defenestrado em 2010
  - Obsolescência da tecnologia
     ATM
  - Falta de interface Giga
  - Suporte SDH

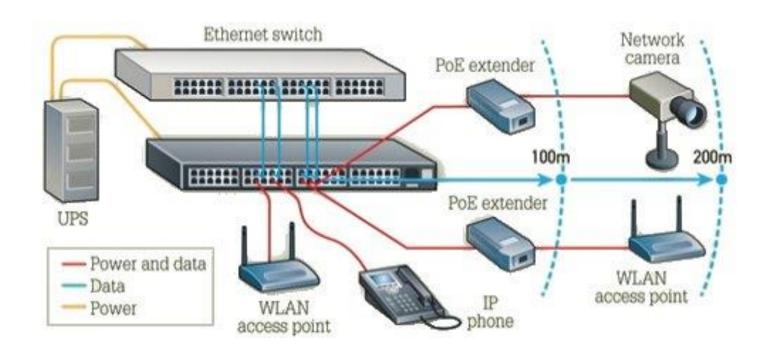
### Caso 3 – Rede sem fio

- •Substituindo bases WIFI por modelos Power over Ethernet
- Obstáculos à IPv6

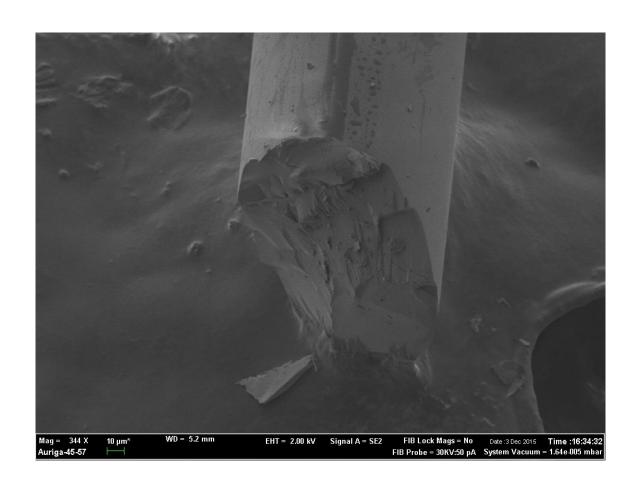
### Corte da fibra de 1996 (10 micra)

- Após 20 anos o cabo tem danos mínimos
- Sem grandes alterações na atenuação da fibra
- Sem maiores problemas de tração registrados no manuseio
- Gel de proteção bastante ressecado mas ainda viscoso (fibra geleada)
